公益社団法人日本技術士会近畿本部 建設部会&防災研究会
土砂災害復旧現場見学会（奈良県黒滝村、天川村）報告

平成 26 年 12 月 17 日（水）に近畿本部建設部会及び近畿本部登録防災研究会主催で実施した奈良県黒滝村及び天川村における土砂災害復旧現場見学会の報告を行う。

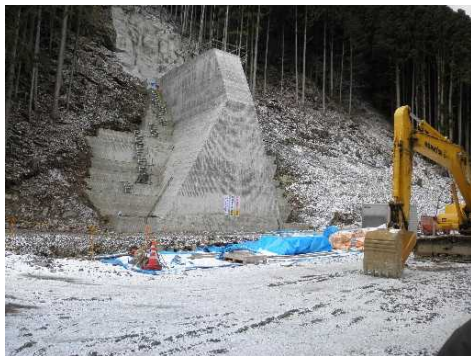
黒滝川上流部で発生した崩壊により河道閉塞および斜面崩壊による復旧工事として、3カ所の砂防えん堤の設置、村道の付替え工事、浸食防止対策工が計画されている。その中の 3 号砂防えん堤は幅 81.5m、高さ 21.5m、流水部は鋼管を用いたスリット構造で計画されている。現在は右岸側えん堤が完成し左岸側が施工中であった。（写真 1, 2）

写真 1 3号砂防えん堤

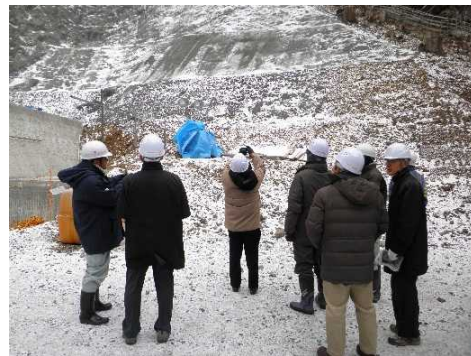
写真 2. 法面部村道付替え工事

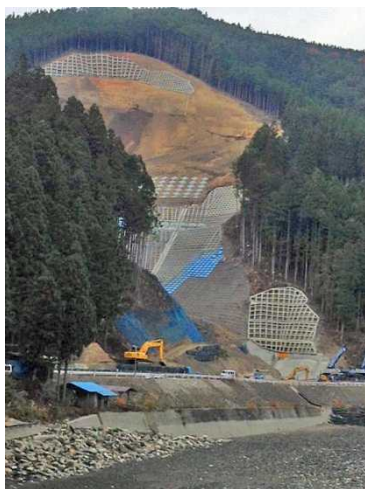
本現場は芦ノ瀬谷の山腹が高さ 130m、幅 90m、奥行 270m崩壊し、天ノ川対岸の天川中学校の運動場を削り、教職員住宅 6 戸、村営住宅 2 戸が流され 1 名が死亡した地区である。

写真 3 芦ノ瀬谷復旧現場全景

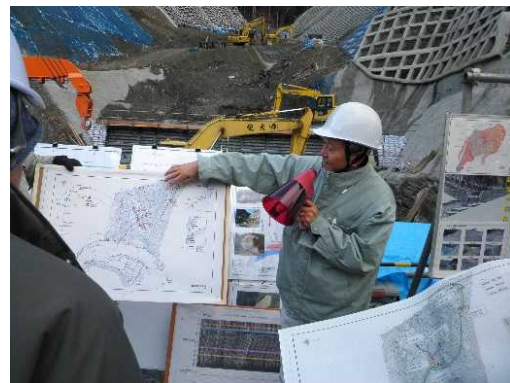
写真 4. 芦ノ瀬谷法面对策工の説明

すべり面の解析において、深度 10.55m～13.25m以深の頁岩との境界面をすべり面として

崩壊したとの説明があり、対策工として法枠工、アンカー工、鉄筋挿入工と共に水位計、歪計、伸縮計などの観測機器を設置し通信により監視されている。現在工事は崩土撤去工や法面のアンカー工など2工区が施工されており、今後県道の橋梁工が発注される予定である。法面工は地質条件などから多種類の工法が採用されていた。

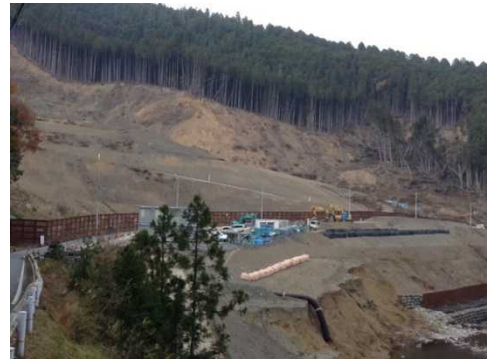
本現場は高さ180m、幅230m、奥行290mと広範囲の斜面が崩壊し、崩壊土砂量は140万 m^3 発生し河道閉塞による被害が生じた。現在は崩壊斜面の対策として、頭部排土工や河川部に抑止盛土工、仮設護岸工が施工されている。今後の対策工としては法面保護工、表面排水路工、擁壁工及び護岸工などが計画されている。対策終了後は天川村で土地の有効活用方法が検討されている。

写真5、坪内地区現場全景
